繊維布貼付工法の補強効果検証

(コンクリートの曲げ試験による比較)

試験結果報告書

試験依頼：ファイバーダイন株式会社

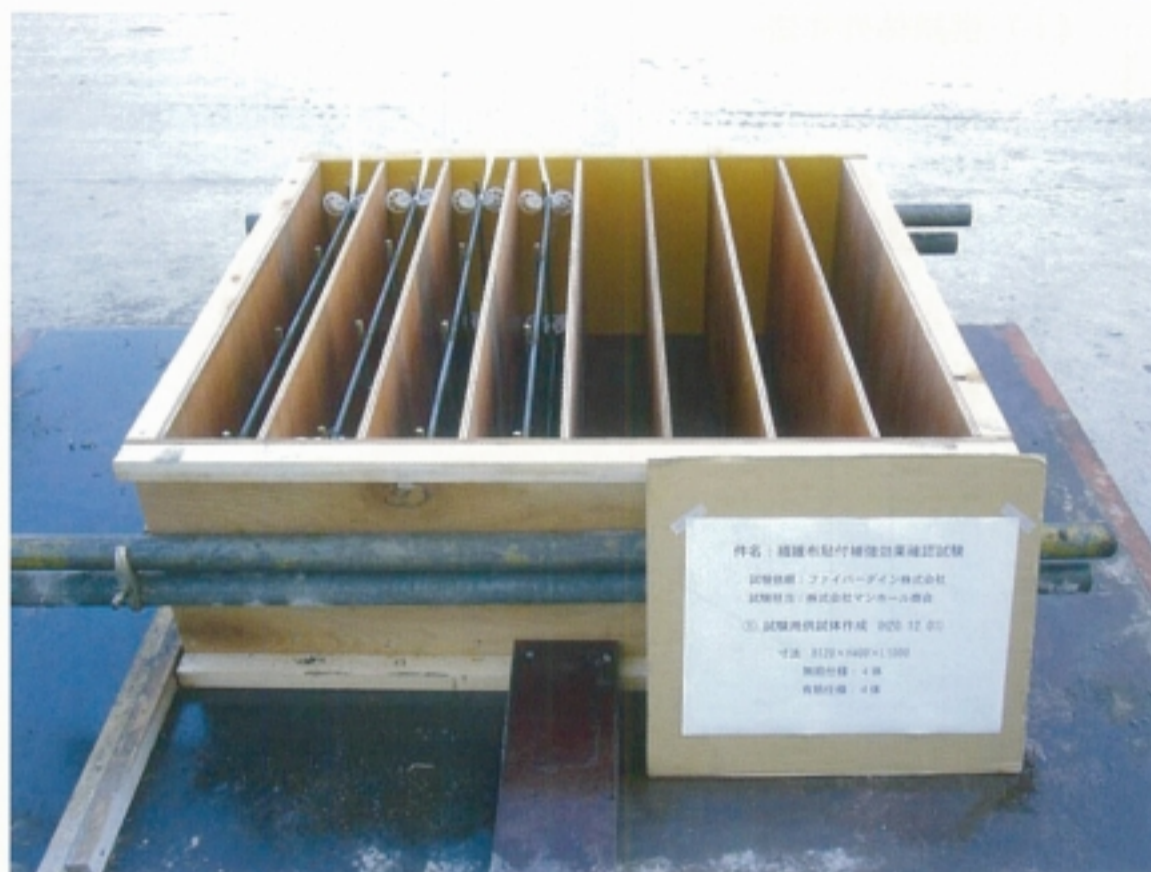
写真-1. 供試体型枠

供試体は無筋、有筋共に同一の日付（2008.12.01）にて作成しました。
型枠は事前に組み上げておき、コンクリート打設日に組鉄筋をセットしています。
コンクリート打設後に、供試体の鉄筋の有無の区別が付く様に組鉄筋にはビニール製のリボンを
付け、コンクリート部材から露出するようにしておきました。

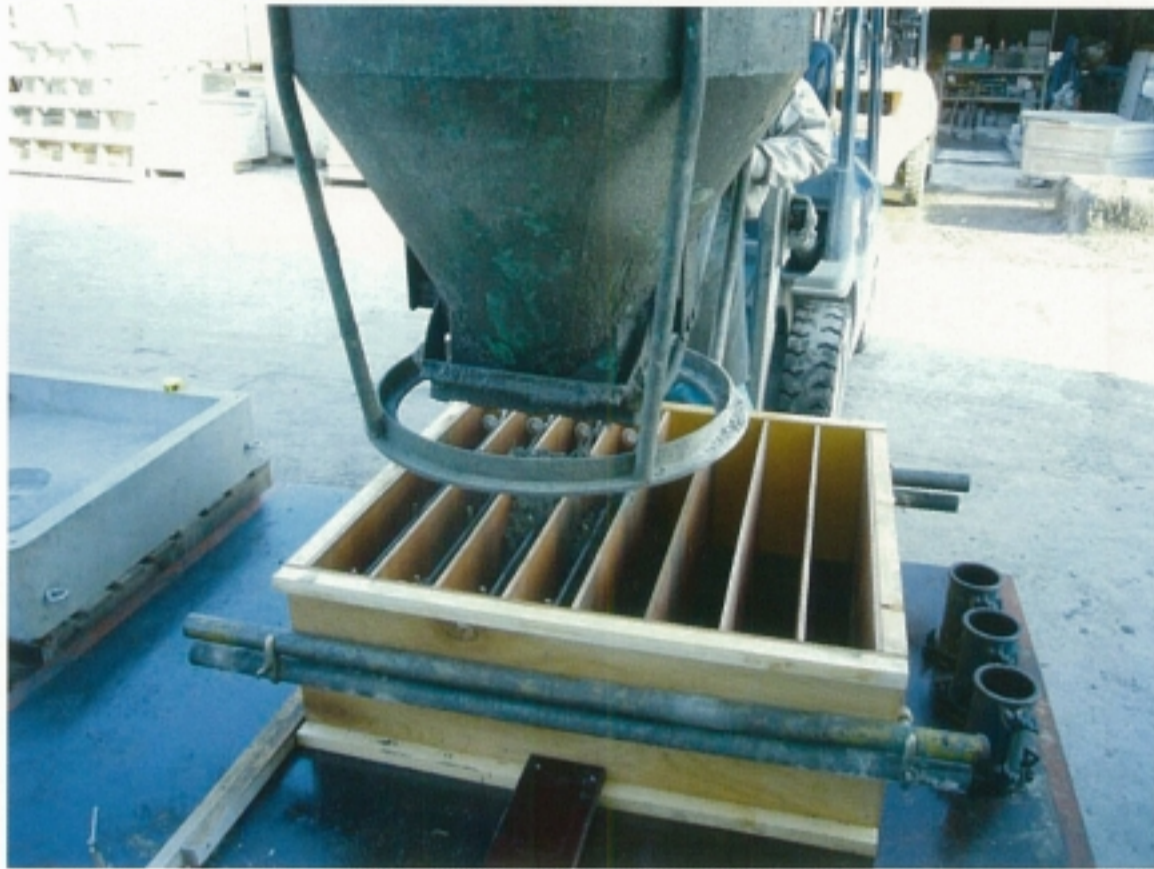
写真-3. コンクリート打設

コンクリートの打設は型枠に歪みが生じない様に均等に分散するように流し込みます。
コンクリートの圧縮強度の確認用に別途円柱供試体を用意し、曲げ試験日に同時に圧縮試験を行います。

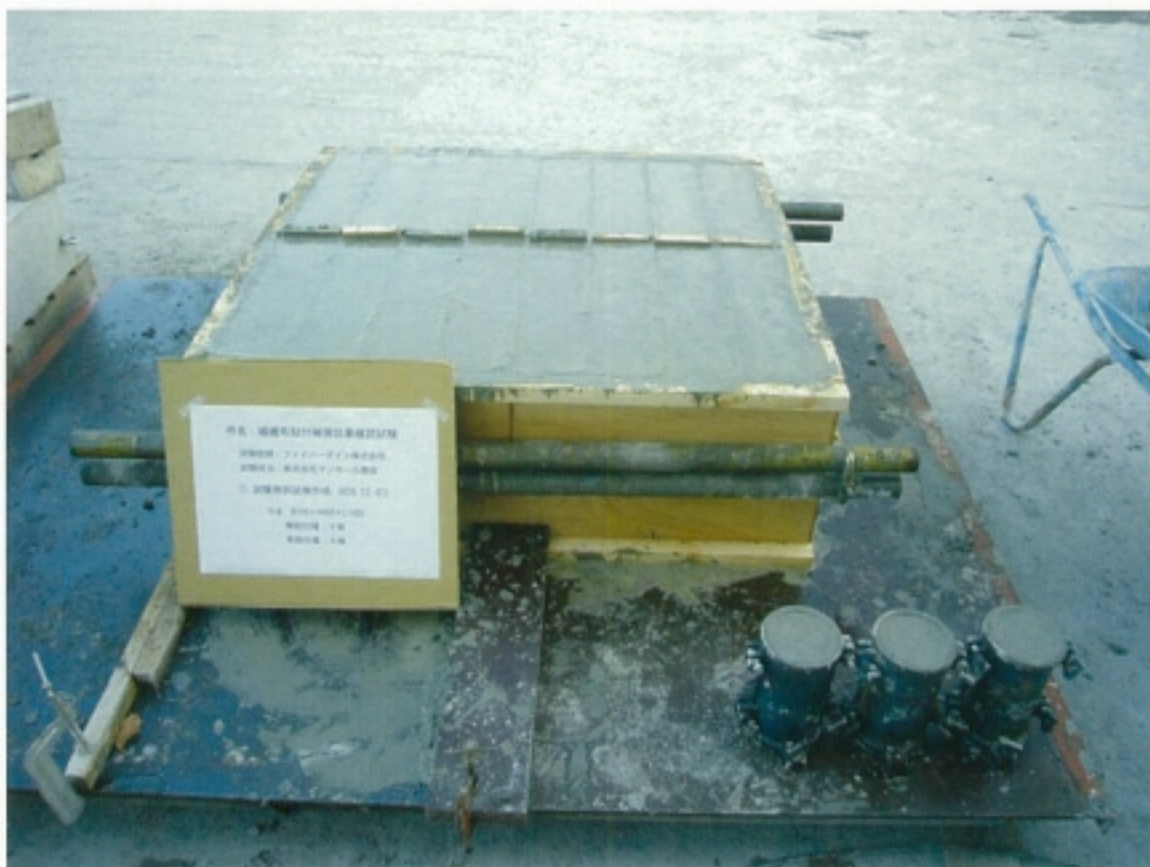
写真-4. コンクリート打設後、養生前状況

供試体はシート養生後に脱型し（2008. 12. 04）、その後気中にて養生した後、無筋、有筋供試体各4体より2体ずつ抽出し、繊維布の貼付を行いました。（2008. 12. 12）

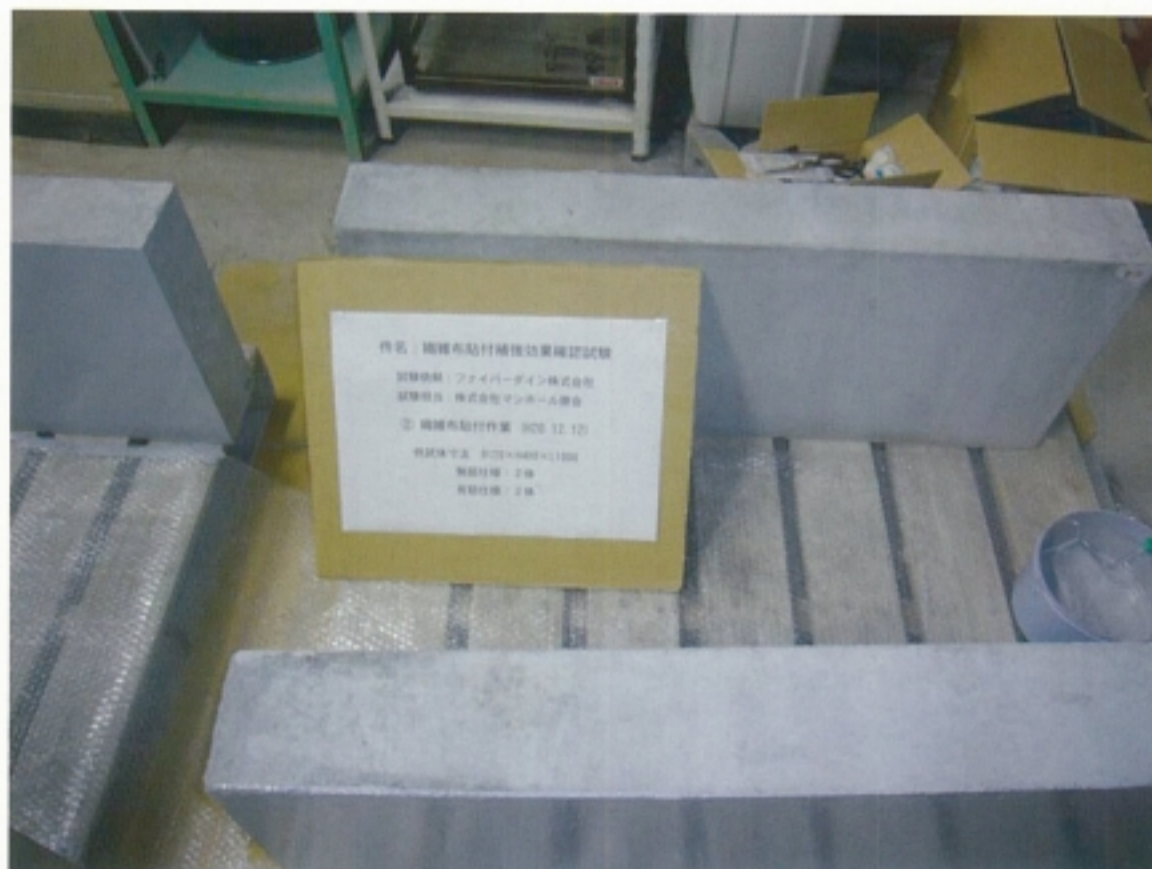
写真-5. 繊維布貼付作業前

繊維布の貼付作業は、依頼主であるファイバーダイン株式会社側にて施工して貰いました。

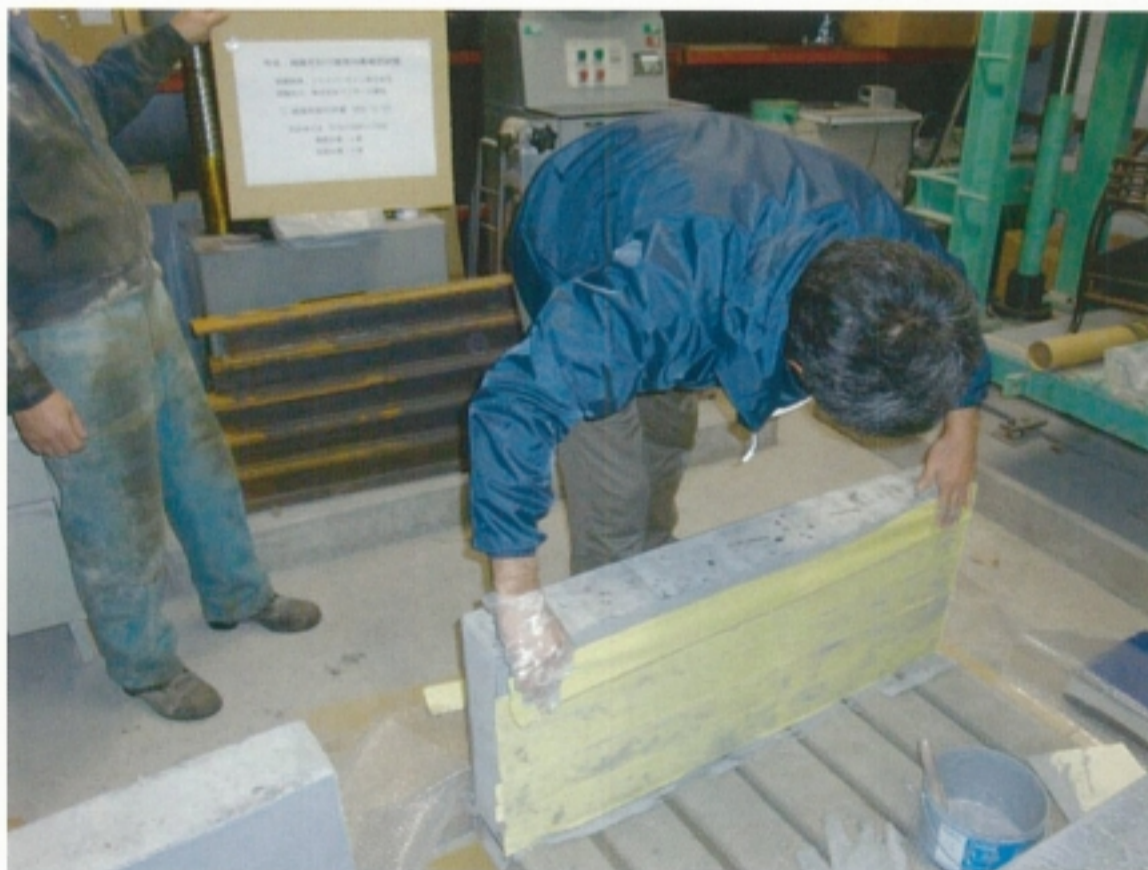
写真-6. 繊維布貼付作業中

貼付作業後、打合せにより冬場の気温低下を考慮して接着部分の養生期間を2週間程度確保する事にしました。

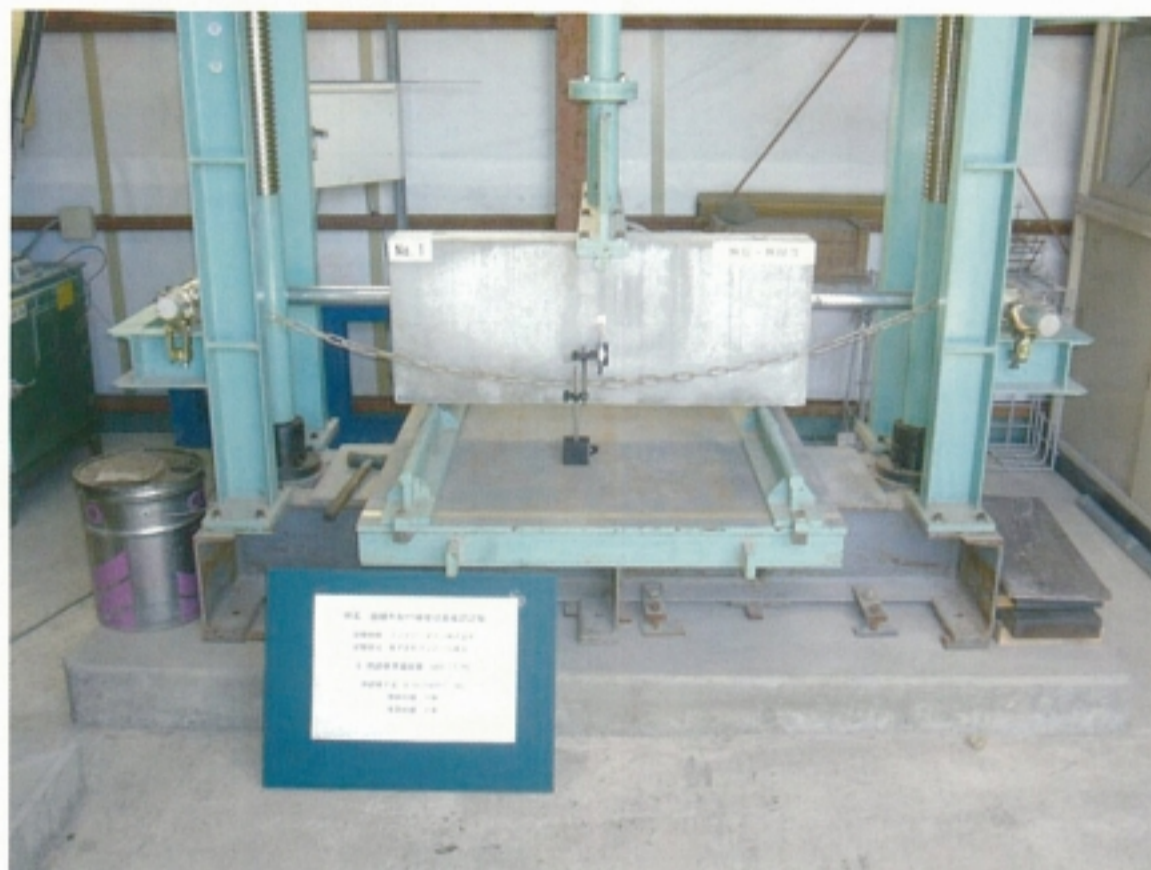
写真-7. 試験機設置状況

写真は試験日（2008. 12. 26）に実際に供試体を試験機に設置した状況です。

試験機には、供試体設置の補助用と転倒時の衝撃緩和を兼ねて供試体後面側に鋼管パイプを水平に取り付けました。一方、供試体前面側には転倒時の衝撃緩和のためチェーンを張っています。供試体の前面には、面の中心にL型アンクルと張出部材をエポキシ系接着剤にて取付しダイヤルゲージでのたわみ計測に用いています。

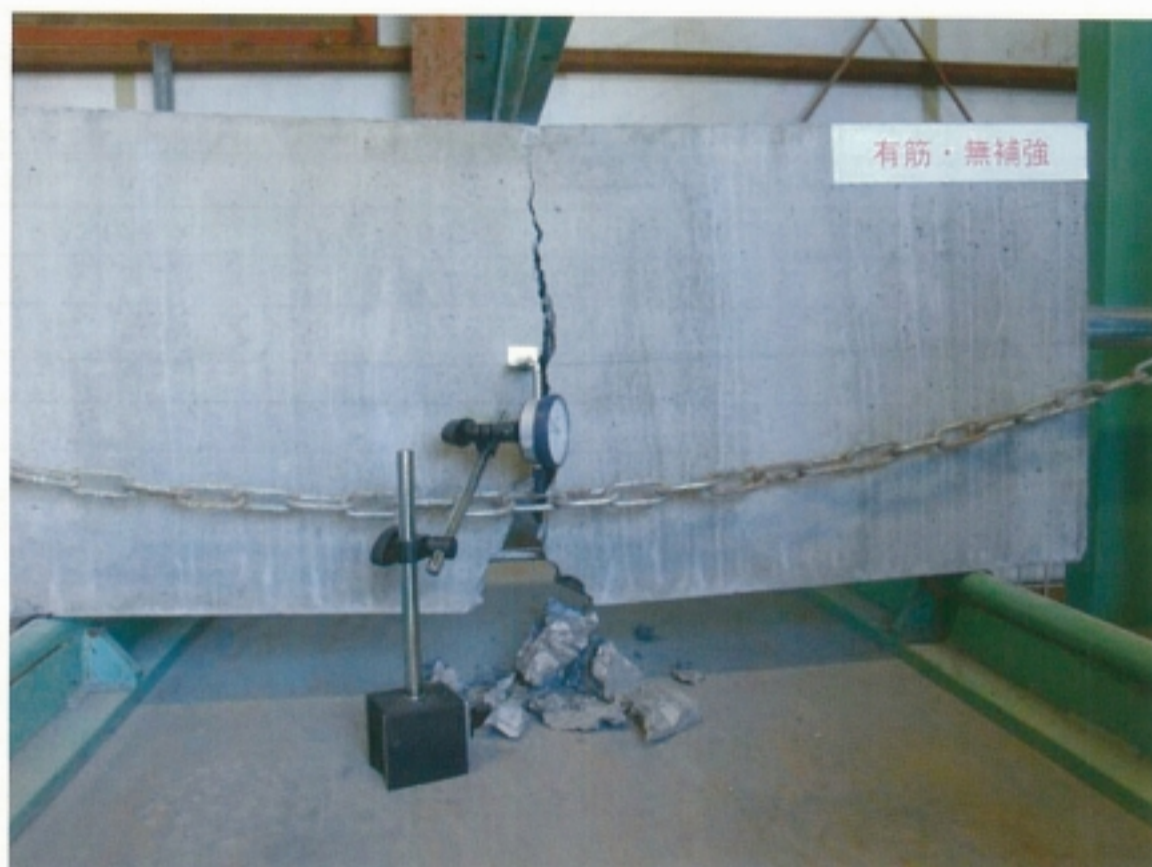
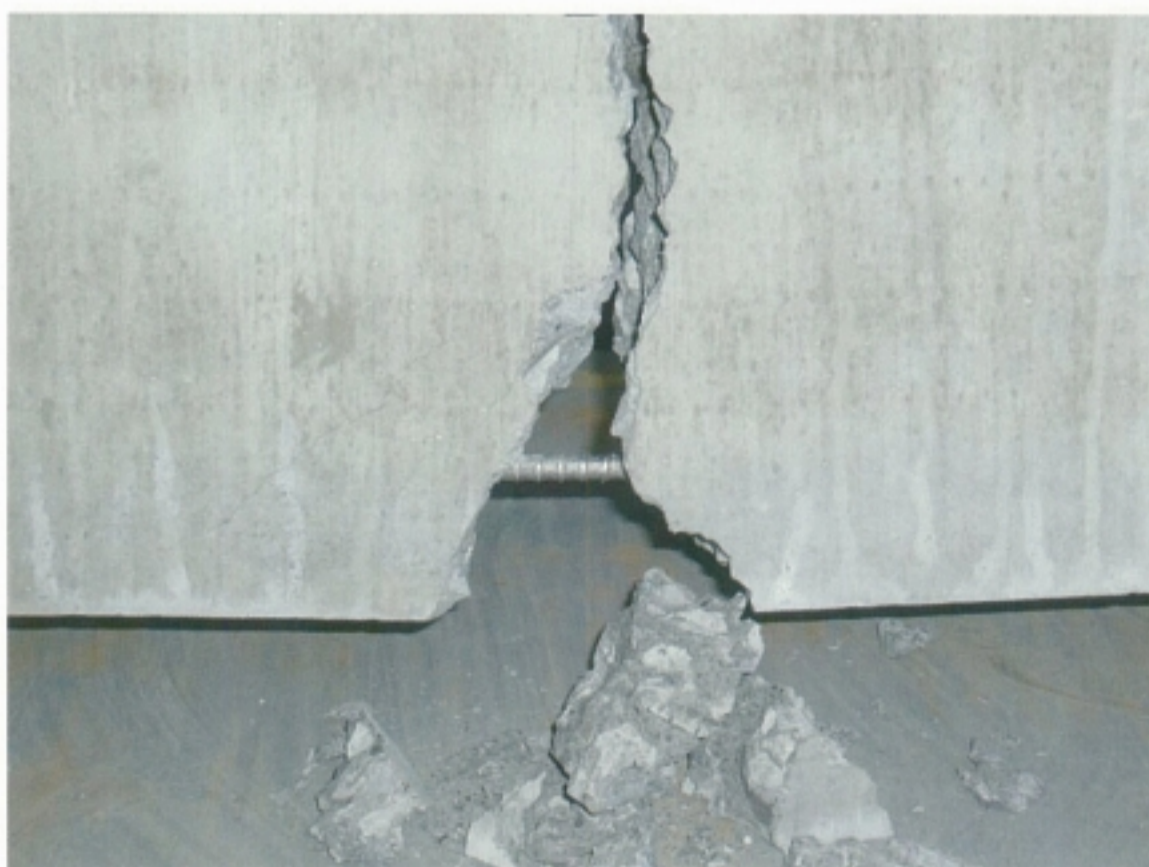
写真-10, 11 は [c-1 : 有筋・無補強] 供試体の破壊状況を撮影したものです。
[a : 無筋・無補強]の供試体 2 体との破壊状況の違いは、鉄筋の存在により分断されていないと
いう事です。

写真-10. 供試体の破壊状況 [c-1 : 有筋・無補強]

写真-11. 供試体内の降伏鉄筋の状況 [c-1 : 有筋・無補強]

本試験の組鉄筋は布基礎における一般的な仕様に準じていますが、次のRC断面計算にて検証した結果、曲げひび割れ発生の荷重時で鉄筋は既に降伏しており、本試験での荷重の作用方向に対しての曲げ応力に対する補強の効果はありません。(表-2. の計算に準ずると曲げ応力に対する補強効果を意図した場合には最低でも引張側にD10で5本は必要となります。)

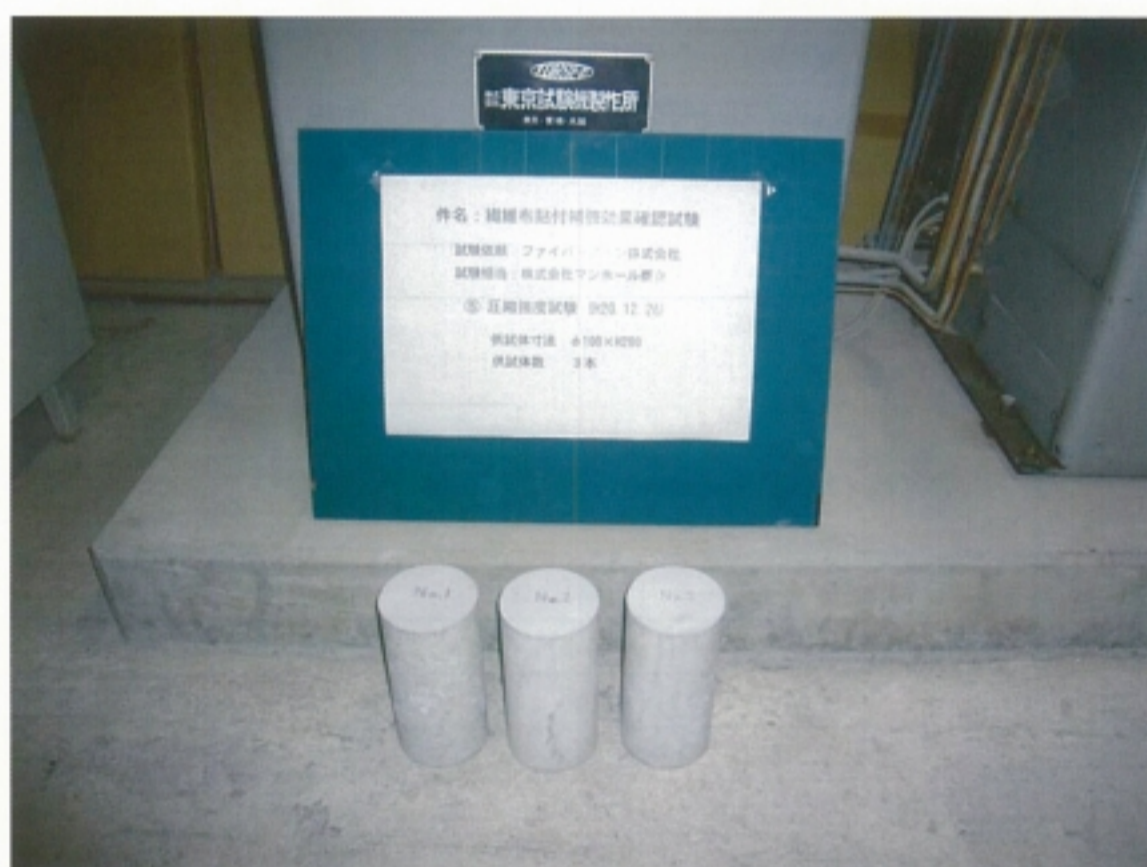
写真-12. 試験日材齢での圧縮強度試験

表-3. は試験日材齢（25日経過）のコンクリートの圧縮強度の試験結果です。
前項にて設計基準強度を 36 N/mm² と設定したのは、本試験結果によるものです。

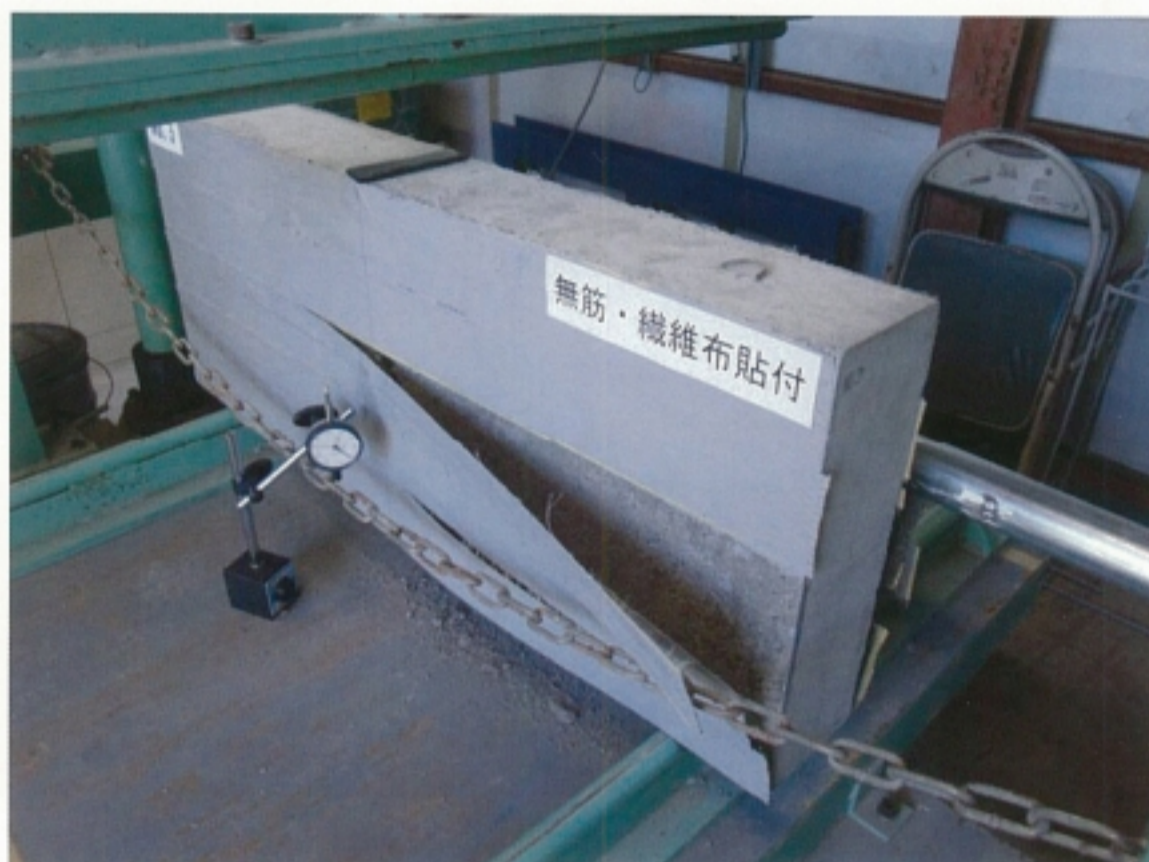
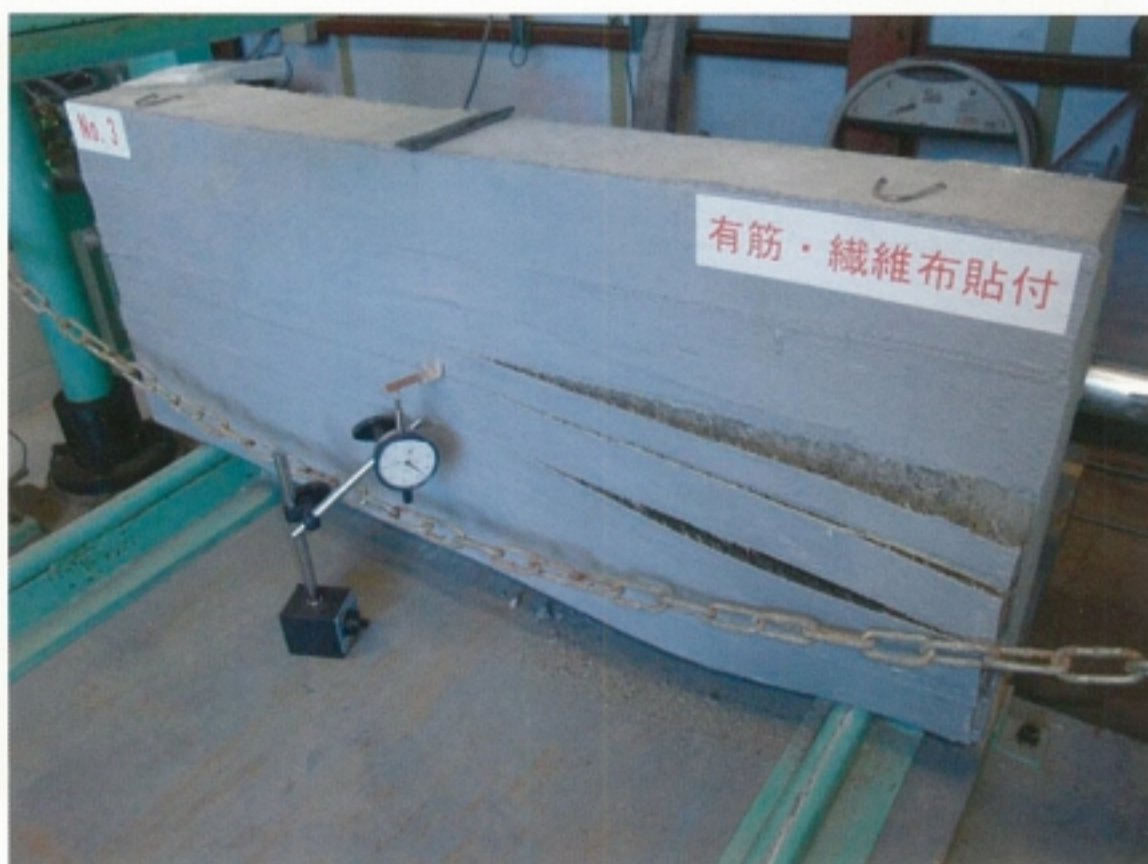
③の最大たわみ量の差異については、写真-13, 14. と合わせて検証してみると次の事が解ります。[b : 無筋・繊維布貼付]と[d : 有筋・繊維布貼付]の供試体の破壊の仕方は、アラミド繊維が破断する前に接着剤による接着面の剥離し、塑性変形が進行して上載荷重の測定値が低下するという事象で一致しています。ここで、アラミド繊維布の両面貼付による補強効果は、接着剤による接着性能に影響される部分が大きい事が見て取れます。

写真-13. 供試体の破壊状況 [b-1 : 無筋・繊維布貼付]

写真-14. 供試体の破壊状況 [d-1 : 有筋・繊維布貼付]

図の様な拘束効果を考慮に入れた上で、写真-14, 15. を比較すると[b-1：無筋・繊維布貼付]の方が拘束状態を示すデルタ部分が小さい事が見て取れます。これは拘束力が弱い事を示す傍証ではありますが、この場合の拘束力の大小は接着剤の接着強度の差ではなく、降伏状態にありながらも部材の破断を抑止した鉄筋の存在にあると思われれます。

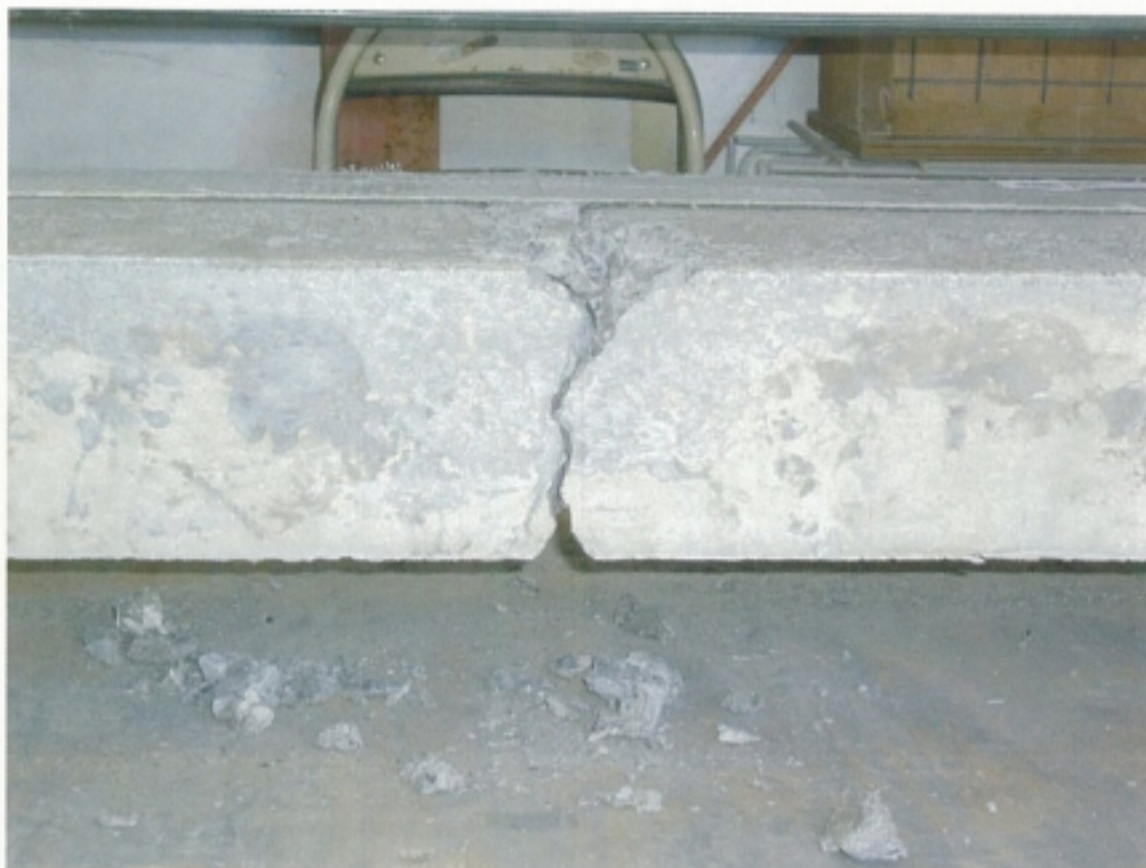
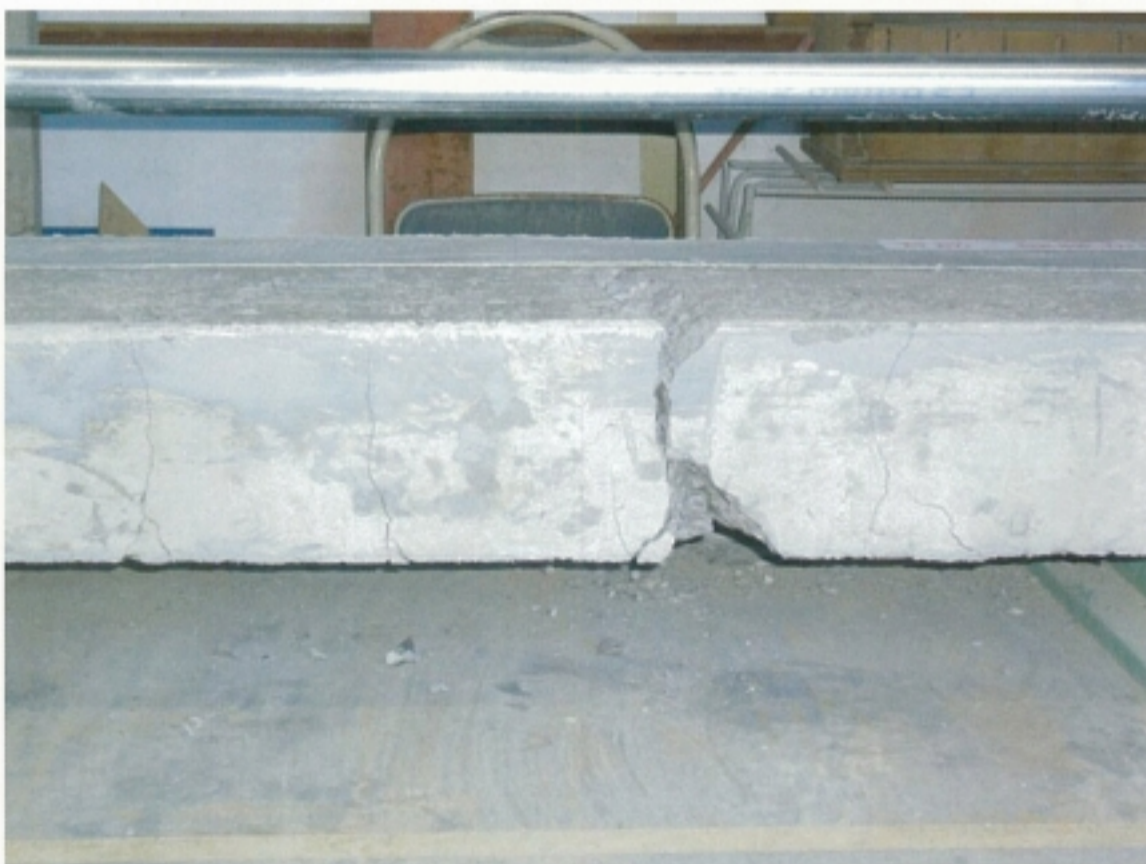
写真-15. 供試体底面の破壊ひび割れ [b-1：無筋・繊維布貼付]

写真-16. 供試体底面の破壊ひび割れ [d-1：有筋・繊維布貼付]

前項の写真-15, 16. を見ると、アラミド繊維布を貼付した供試体は鉄筋の有無に関係なく2つのひび割れが交差（×）する形で発生しています。それに対して他の供試体は、基本的に1つのひび割れ（－）しか発生していません。

これは、両面に貼付されたアラミド繊維布の間で、コンクリート部材が曲げによる「変形」に対しての「拘束」が作用している事が見て取れます。
